## Situación Hídrica Evento Hidrometeorológico 12-15 de abril de 2024

Junta de Vigilancia  
de la cuenca del  
**RÍO HUASCO**  
y sus Afluentes

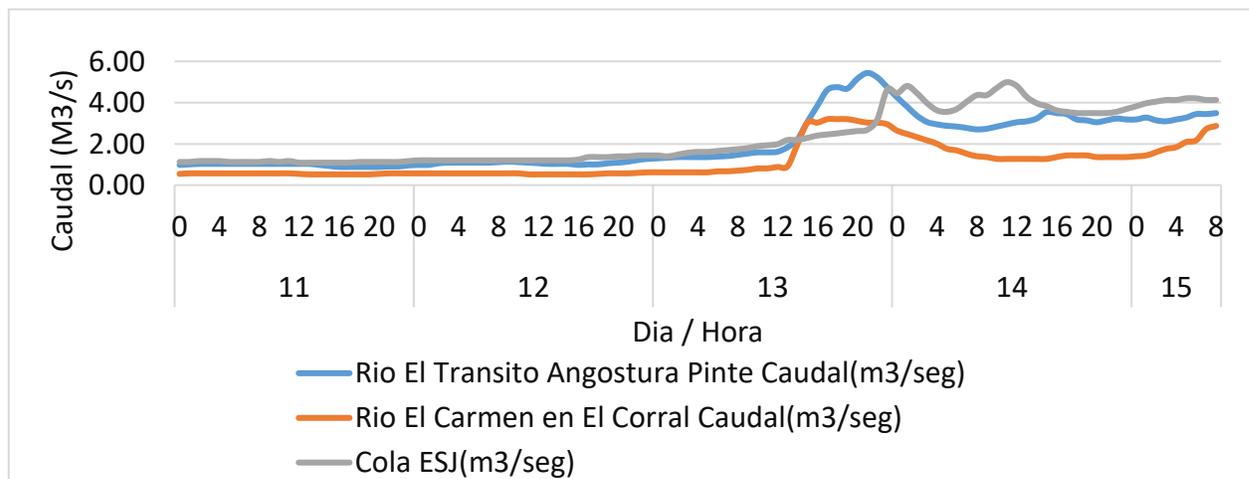
Gráfico N°1 Caudal instantáneo río tránsito, Carmen y Huasco

Respecto de los caudales registrados en los ríos el tránsito en angostura pinte, el Carmen en el corral y río Huasco en el Maitén, se determinaron caudales máximos de 5,16 m<sup>3</sup>/s el día 13 a las 20 horas en el caso del río tránsito, 2,46 m<sup>3</sup>/s en río el Carmen y 4,81 m<sup>3</sup>/s en río Huasco en el Maitén.

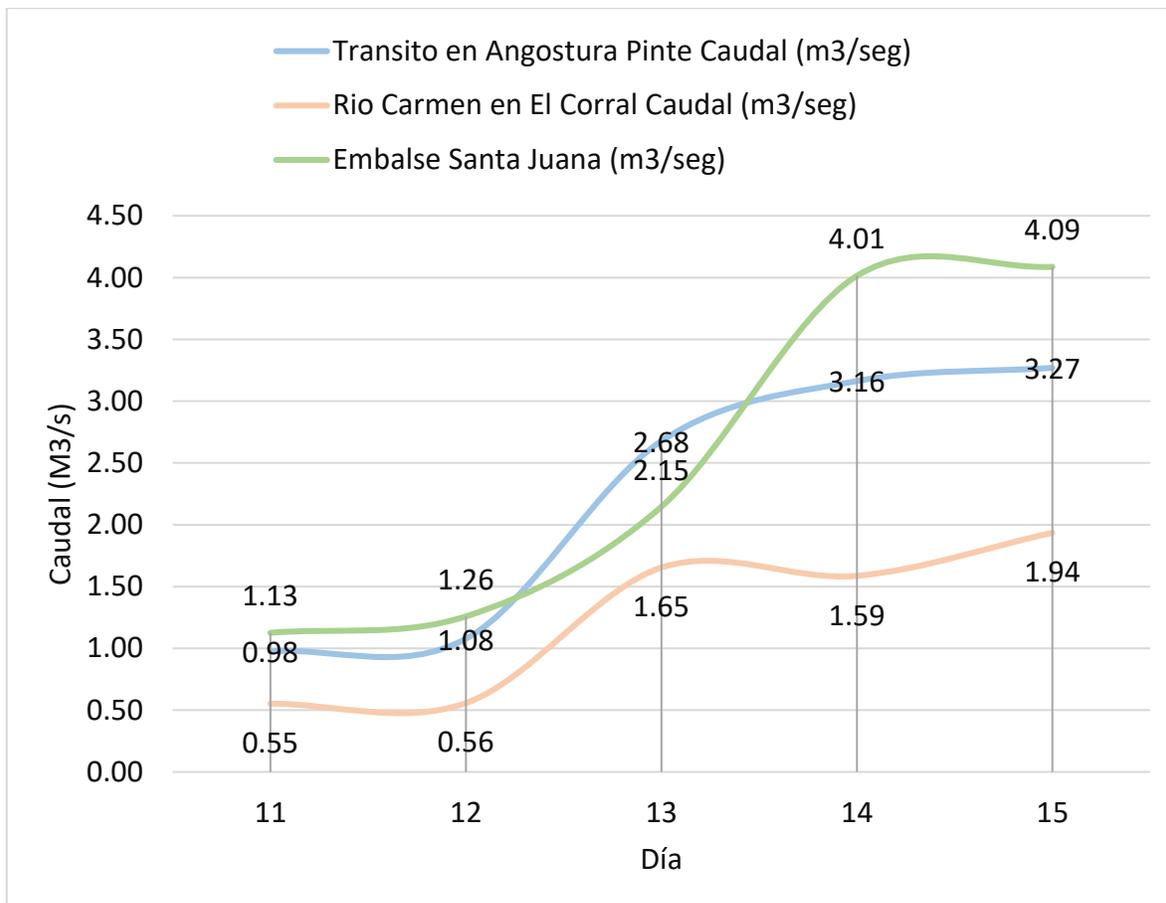
Grafico N°2 Caudal promedio diario rio tránsito, rio Carmen y rio Huasco

En cuanto a los caudales promedios diarios registrados en las mismas estaciones nombradas podemos observar los resultados en el siguiente grafico:

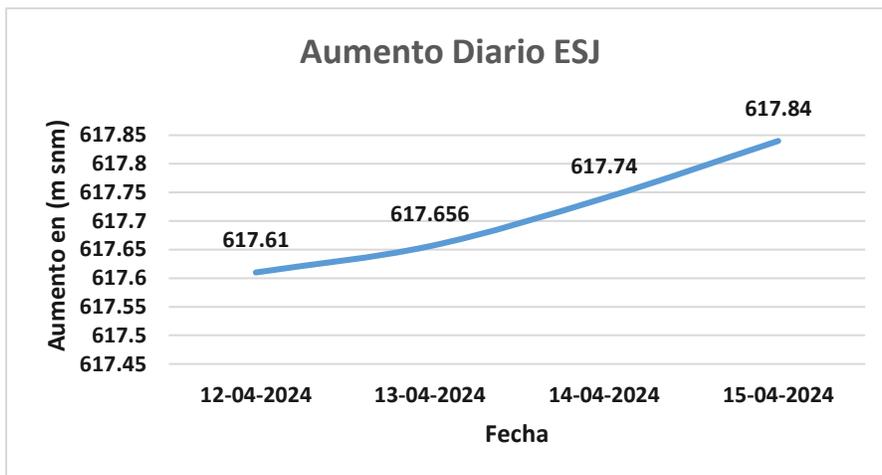
Grafico N° 3 Nivel limnimetrico registrado ESJ

En cuanto al embalse Santa Juana se registro un aumento en su nivel limnimetrico correspondiente a 23 cms desde el 12-04-2024 8 AM al 15-04-2024 a las 8 AM, lo que equivale a un aumento en volumen de agua almacenada de 600.000 m<sup>3</sup> aproximadamente.

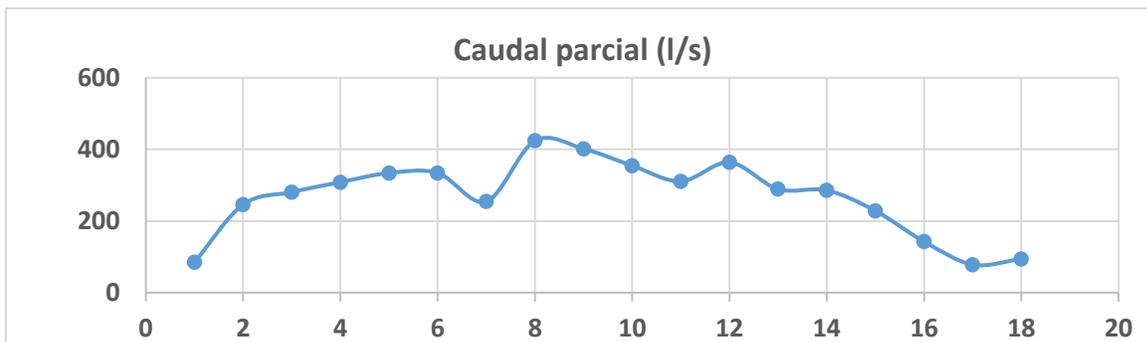
Grafico N° 5 Perfil Caudal Aforo cola ESJ

Adicionalmente se detalla registro de aforo realizado en cola de embalse registrado el 15-04-2024 a las 11:05 a 11:40 AM, dando como resultado un caudal instantáneo de 4737 l/s ingresando a ESJ.

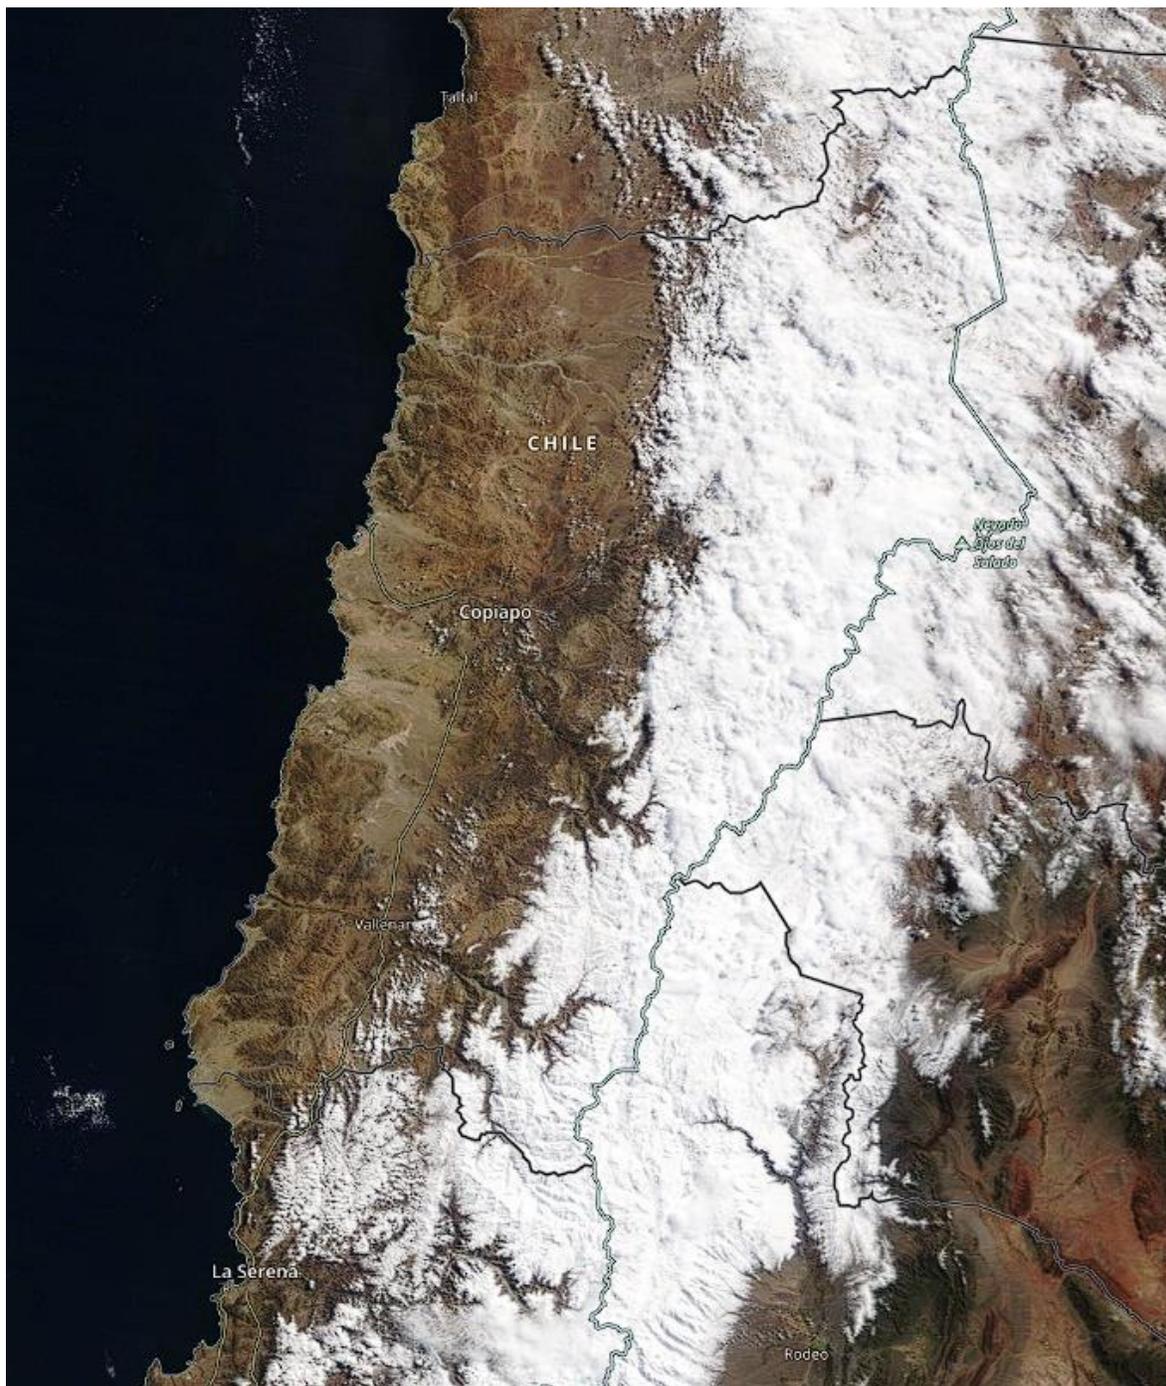
Preliminarmente, el área cubierta de nieve alcanzó los 2.500 metros sobre el nivel del mar. En el campamento Barrales, situado a 4.200 metros sobre el nivel del mar, la nieve alcanzó una profundidad de 87 cm.
